**EKSPERTYZA STANU TECHNICZNEGO
ORAZ PRZYJĘCIE TECHNOLOGII NAPRAW**

**Obiekt: KAPLICA MSZALNA P.W. MATKI BOSKIEJ
CZĘSTOCHOWSKIEJ W ZADUSZNIKACH**

Lokalizacja: Zaduszniki Gmina Padew Narodowa nr. ew. działki 279

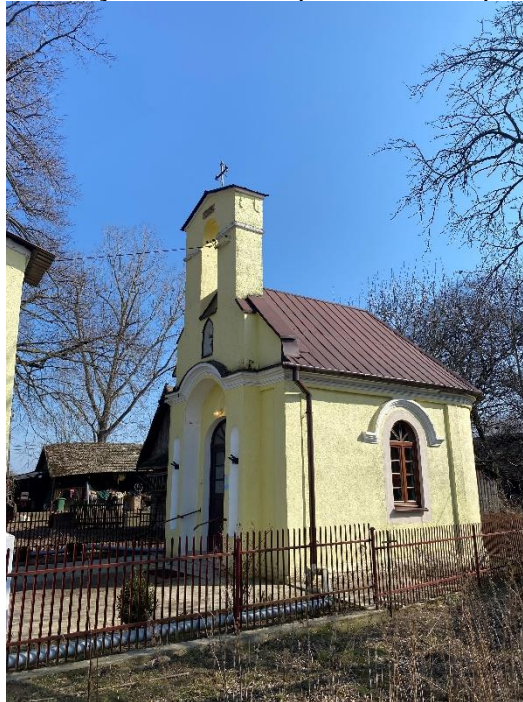
Teren na którym jest zlokalizowana kapliczka usytuowany jest bezpośrednio przy drodze. Nawierzchnia utwardzona przy kapliczce w znacznej części zniszczona, wymaga przebudowy wraz z wykonaniem odpowiednich spadków.

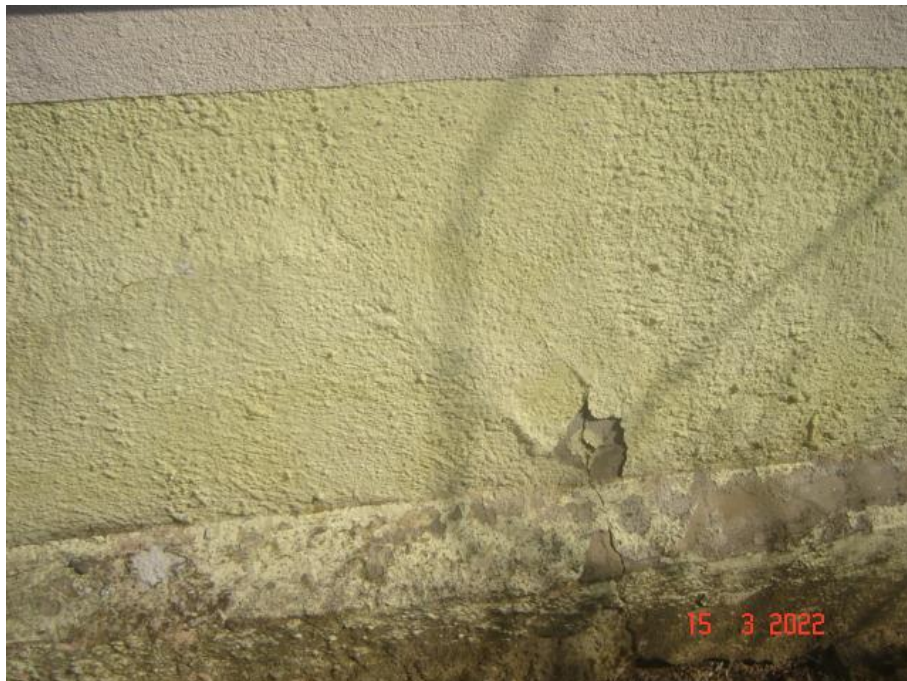
- Na ścianie fundamentowej od strony zachodniej stwierdzono uszkodzenia w postaci rysy pionowej, biegnącej przez ścianę nadziemia, nadproże do szczytu sklepienia kolebkowego. Rozwartość rysy na ścianie fundamentowej wynosi do 1 mm, rozszerzając się w górnej części ściany i sklepienia.

Rysa na ścianie fundamentowej

W miejscu powstałej rysy ścianę fundamentową należy wzmocnić jak niżej:

Fundamenty wzmacnia się przez poszerzenie ścian fundamentowych po 15 cm z każdej strony do wysokości około 50 cm od poziomu posadowienia jak wyżej przedstawiono na rysunku. W tym celu z obu stron należy odstąpić fundament od poziomu posadowienia i dokładnie oczyścić mur z ziemi za pomocą szczotek i wody. Dla uzyskania bardziej równomiernego przekazywania obciążeń i całkowitego włączenia do pracy nowych części fundamentu, usunąć słabsze, zniszczone fragmenty muru. Następnie zakłada się w otwory wywiercone w rozstawie poziomym co około 30-40 cm kotwy z prętów zbrojeniowych oraz pręty podłużne o średnicy F16 mm A-III. Po wykonaniu deskowania formującego nowy fundament, ułożyć i zagęścić beton klasy B-20. Wzmocnienie przy uszkodzeniu ściany fundamentowej należy wykonać na długości min. 200 cm (po 100 cm z każdej strony rysy)

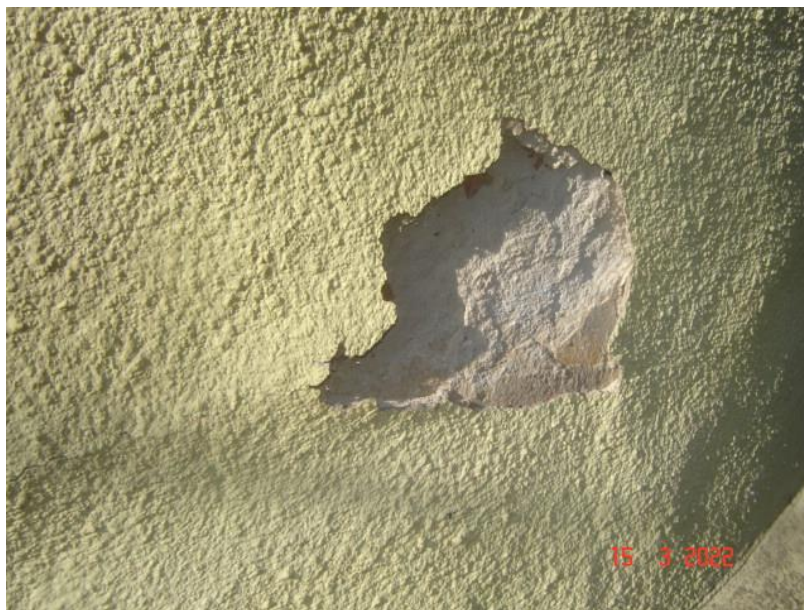
- od strony zachodniej rysa pionowa biegnąca od ściany fundamentowej poprzez otwór okienny, nadproże i sklepienie kolebkowe do szczytu sklepienia. Rozwartość rysy w ścianie fundamentowej około 1 mm, rozszerza się biegnąc poprzez ścianę nadziemia i sklepienie do 10 mm.
- miejscowe ubytków zaprawy w spoinach

Pęknięcia, rysy i odspojenia tynku na ścianach nadziemia

Przyczyną powstania rysy na ścianie zewnętrznej i sklepieniu jest brak zwięzienia ścian budynku na poziomie oparcia sklepienia. Podczas budowy zastosowano ściąg z prętów stalowych i kotew które tylko częściowo spełniają tą rolę i nie zabezpieczają skutecznie przed powstawaniem rys i pęknięć murów.

Proponuję wykonanie wzmocnienia pęknięć i zarysowań ścian według technologii **BRUTT TECHNOLOGIES** - Technologia ta nie wymaga rozbiórki uszkodzonych ścian murowanych.

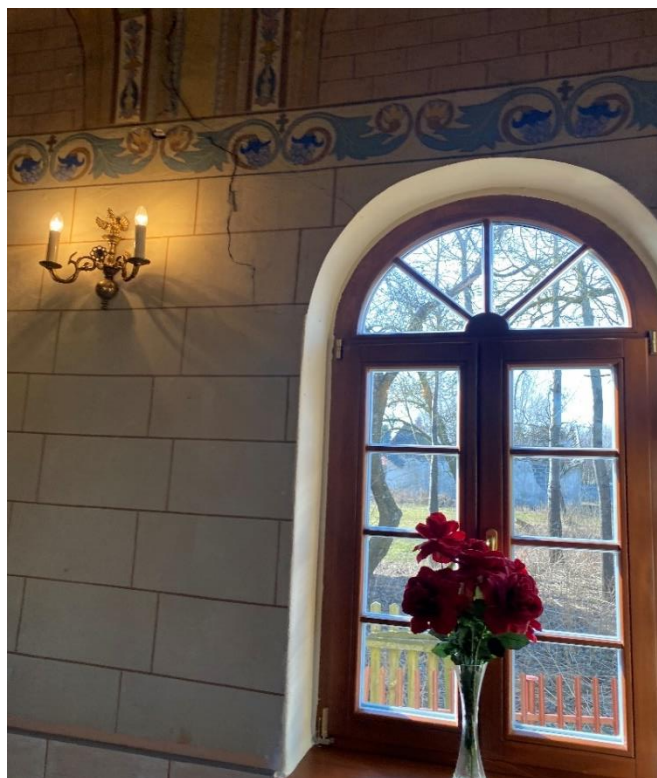
Pęknięcia i rysy ścian

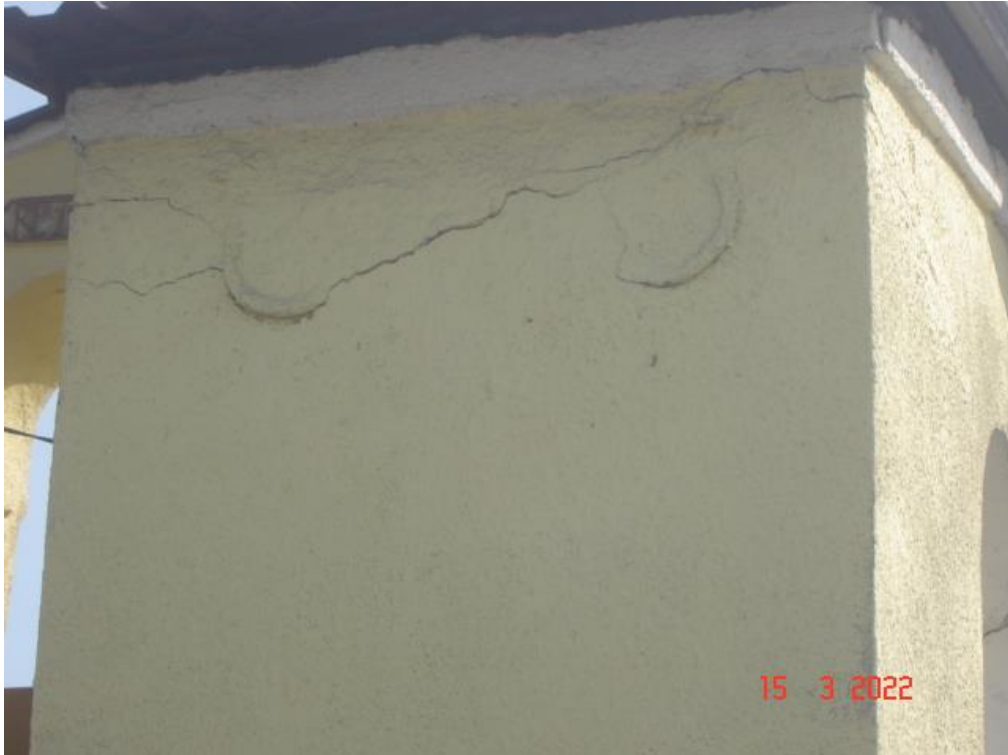
Zakotwienia ściągów stalowych w ścianach

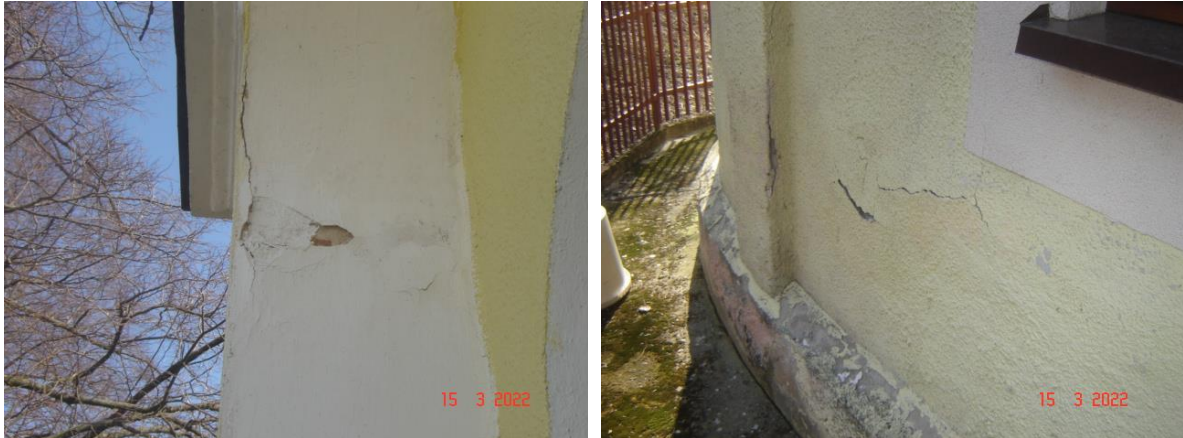
Tynki zewnętrzne wykonane w okresie późniejszym jako mineralne nakrapiane, w wyniku dużego stopnia zawilgocenia, różnicy temperatur, w zależności od miejsca, okresu działania wody, jej ilości oraz użytych materiałów, powstały różnego rodzaju zniszczenia:

Brak izolacji poziomej powoduje kapilarne podciąganie wody. Zawarte w niej sole, krystalizując, niszczą strukturę materiału poprzez „rozsadzenie” porów.

Odspojenia i zniszczenia tynków ścian zewnętrznych

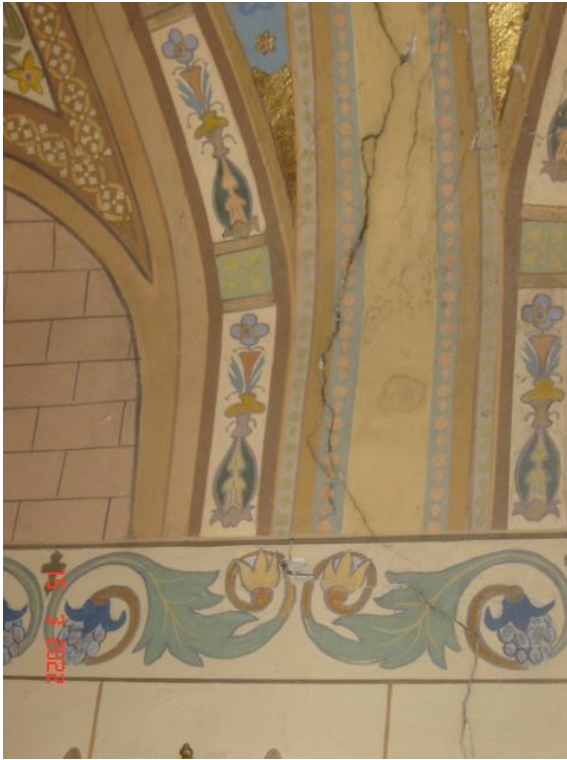
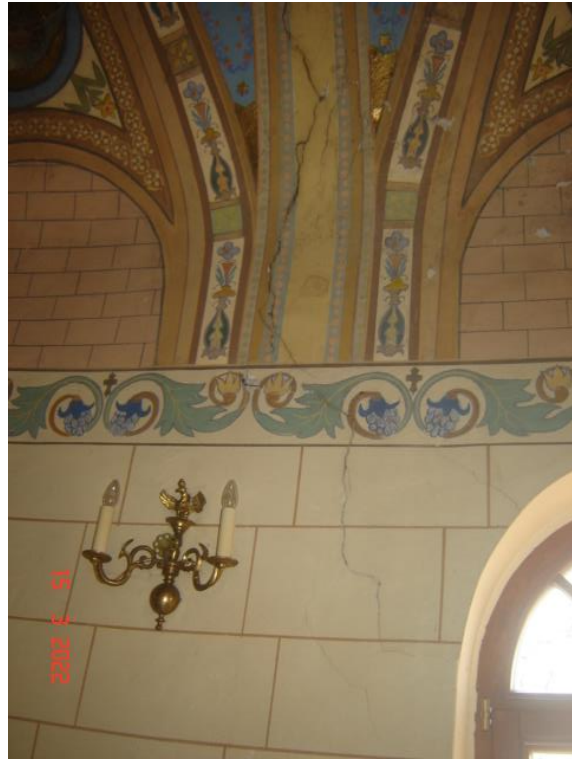
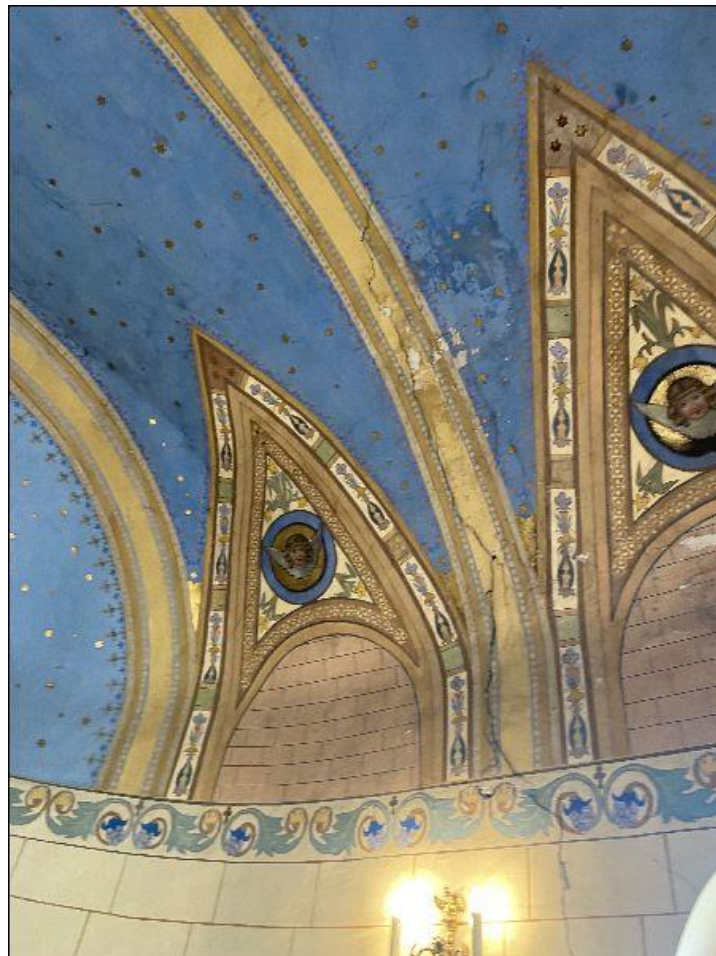
Sklepienie kolebkowe posiada rysę biegnącą od oparcia sklepienia na ścianie zewnętrznej do szczytu sklepienia, uśredniona rozwartość tej rysy wynosi około 10 mm. Przebieg tej rysy pokrywa się z zarysowaniami ściany nadziemnej i ścianą fundamentową.

Sklepienia kolebkowe to konstrukcje, w których powinno dominować naprężenie ściskające. Pojawienie się w sklepieniu rysy świadczy o wystąpieniu naprężeń ścinających lub rozciągających. Mogą one być skutkiem punktowych lub nierównomiernych obciążeń, ewentualnie przemieszczeń stref podporowych lub całego sklepienia. W tym przypadku są to naprężenia rozciągające z powodu braku zwieńczenia zewnętrznych ścian konstrukcji co może również powodować przemieszczenia się stref podporowych sklepienia. Pierwotnie funkcję zwieńczenia budynku miały pełnić ściągi z prętów stalowych zakotwione w ścianach.

Pęknięcia i rysy ścian i sklepienia

Do naprawy powstałych uszkodzeń konstrukcji sklepienia przyjęto zszycie rys i pęknięć (opisane w pkt 5.2.3) . Do likwidacji rys, ubytków i zarysowań sklepienia stosować iniekcję zarysowań - epoksydową żywicą iniekcyjną.

Zszywanie rys i rozwarstwień prętami stosować w odległościach co 30 cm.

Do wykonania tej metody napraw koniecznym jest demontaż części pokrycia dachowego by umożliwić dostęp do konstrukcji sklepienia od strony zewnętrznej w celu prowadzenie prac szycia rys i wykonania iniekcji.

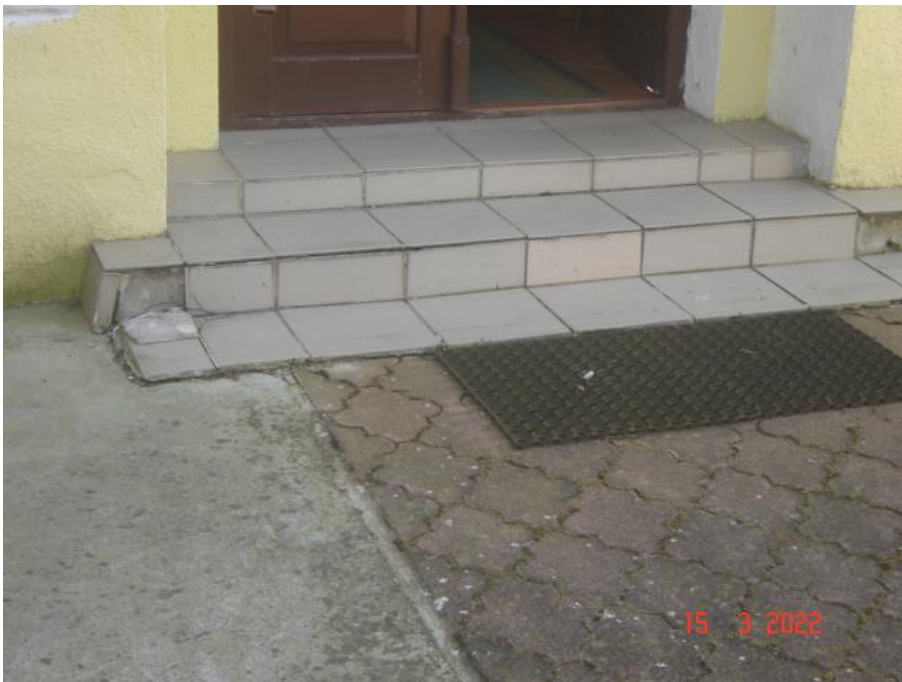
Wejście do budynku

Z uwagi na brak izolacji przeciwwilgociowej pod posadzką oraz uszkodzeniami należy po zerwaniu wykonać nową posadzkę w technologii jak niżej:

- Należy dokonać rozbiórki wszystkich okładzin posadzkowych w pomieszczeniach.
- Skuć warstwę wyrównawczą pod posadzki z zaprawy cementowej do 10 mm
- Dokonać dokładnego oczyszczenia podłoża betonowego wraz z zagruntowaniem całej powierzchni preparatem wzmacniającym do betonu.

- Wykonać warstwę wyrównującą z zaprawy samopoziomującej grubości 10-15 mm wraz z uzupełnieniem ubytków starego podłoża.
- Wykonać powłokę uszczelniającą z folii w płynie poprzez dwukrotne malowanie wałkiem lub pędzlem. Pierwszą warstwę nakładamy w dowolnym kierunku, natomiast drugą – w kierunku prostopadłym do pierwszej po jej wyschnięciu. Aby wzmocnić narożniki, wpusty i przejścia rur, okleić je taśmami i matami (kołnierkami, opaskami) uszczelniającymi.

- Posadzki wykonać z płytek posadzkowych antypoślizgowych, rodzaj i kolor płytek do uzgodnienia z użytkownikiem. Klasa antypoślizgowa min **R10**. Kąt poślizgu charakteryzujący tę klasę zawiera się między 10° a 19°. Płytki legitymujące się tą

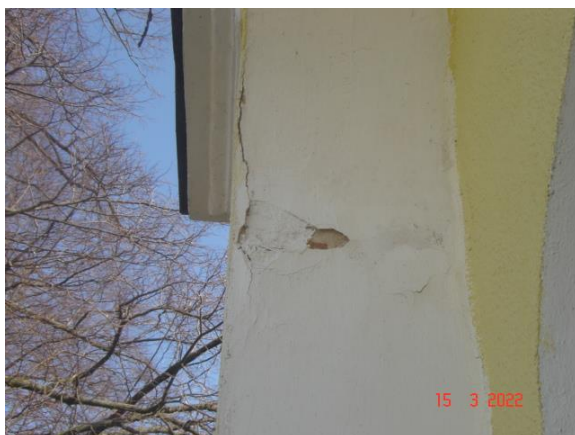
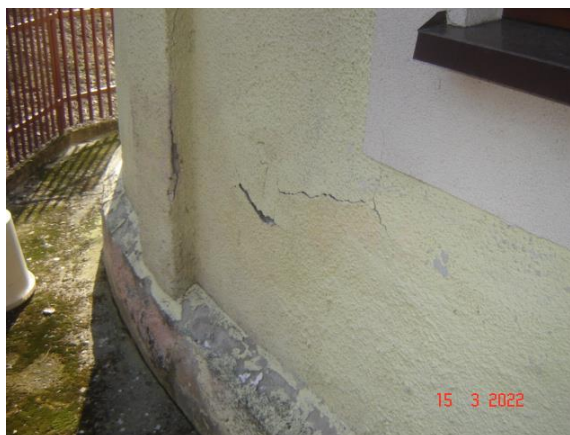
Tynki zewnętrzne wykonane w okresie późniejszym jako mineralne nakrapiane, w wyniku dużego stopnia zawilgocenia, różnicy temperatur, w zależności od miejsca, okresu działania wody, jej ilości oraz użytych materiałów, powstały różnego rodzaju zniszczenia:

Brak izolacji poziomej powoduje kapilarne podciąganie wody. Zawarte w niej sole, krystalizując, niszczą strukturę materiału poprzez „rozsadzenie” porów.

Zniszczenia tynków zewnętrznych

- Z całej powierzchni ścian zewnętrznych należy zdjąć warstwy starego tynku
-Dokonać przeglądu stanu ścian z cegły ceramicznej na całej powierzchni elewacji, zlokalizować wszystkie odspojenia, odparzenia i zmurszałe części cegieł które należy usunąć. Rozkuć należy wszystkie pęknięcia i mechanicznie oczyścić z drobnych cząstek oraz pyłu.

- Całą powierzchnię ścian elewacji należy oczyścić z brudu, zacieków, mikroorganizmów oraz przemaalowań za pomocą metody strumieniowo-ścierniej na sucho, przeprowadzonej za pomocą agregatu, dobierając odpowiedni materiał ścierny i siłę strumienia czyszczącego. Zastosowanie tej technologii czyszczenia wymaga odrębnego zabezpieczenia, osłonięcia miejsca wykonywania robót z uwagi na zapylenie wokół czyszczonej elewacji.

- Po oczyszczeniu strumieniowym elewacji należy wykonać odgrzybienia oraz zabezpieczenia przed mikroorganizmami miejsc zawilgoconych na elewacjach jak cokoły, gzymsy, zacieki na murach preparatem grzybobójczym.
- Miejsca znacznych pęknięć tynków należy rozkuć, poszerzyć i odpylić a następnie wypełnić zaprawą.
- Naprawy i odtworzenia tynków zewnętrznych wykonać z zaprawy renowacyjnej według technologii wskazanej przez producenta.
- Powierzchnie elewacji po wykonaniu prac renowacyjnych malować farbami krzemoorganicznymi wg. ustalonej kolorystyki.

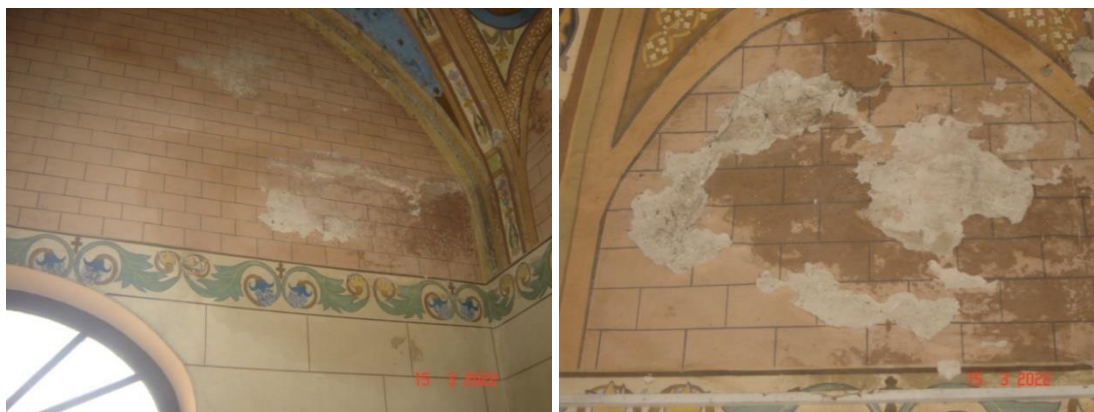
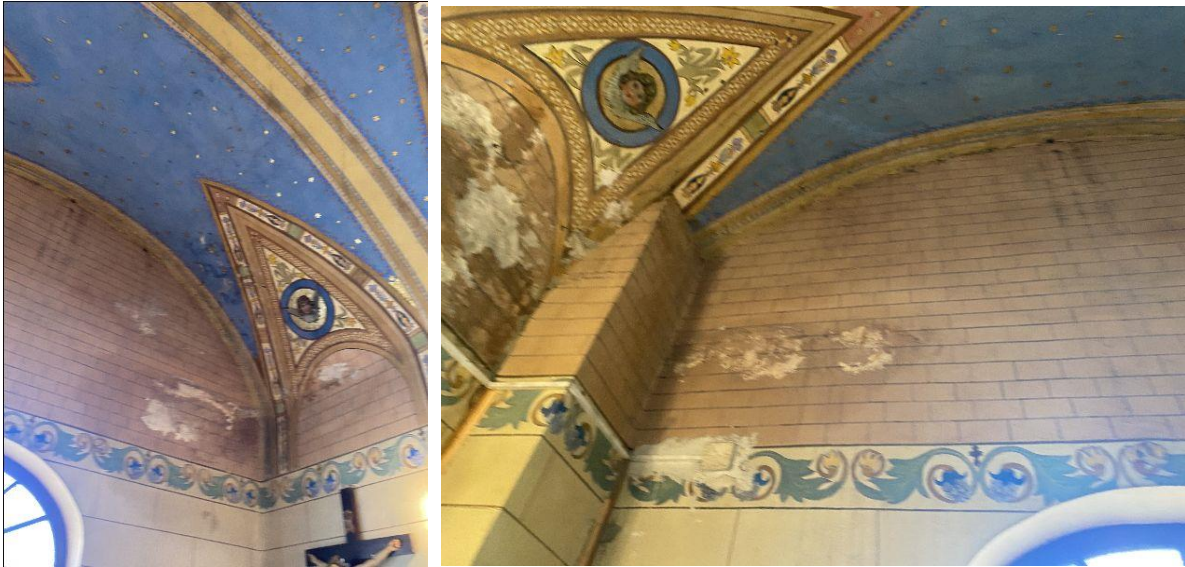
Okolo 30% tynków wewnętrznych jest odspojonych od podłoża. Szczególnie w części wyższej pomieszczenia widoczne są oznaki długotrwałego wpływu wilgoci w postaci plam, zacieków, wykwitów, złuszczeń i odspojenia tynku od podłoża.

Zawilgocenia murów powodują rozwój i działanie czynników biologicznych (grzyby, mikroorganizmy, glony itp.). Na tak wysoki poziom zawilgocenia ma nie tylko brak izolacji poziomej w budynku, ale również brak wentylacji w pomieszczeniu kaplicy.

Zawilgocenia i zagrzybienia tynków wewnętrznych

Dokonać szczegółowego przeglądu wszystkich tynków wewnętrznych. Należy skuć zasolone, zawilgocone i odspojone tynki z całej powierzchni ścian. Następnie w miejscach skutych tynków wykonać system tynków według n/w technologii:

- Zaimpregnować powierzchnię ścian i stropów preparatem grzybobójczym np. CT17
- Uzupelnic ewentualne ubytki w ścianach w technologii jak dla ścian zewnętrznych
- nałożyć pierwszą warstwę tynku renowacyjnego
- wykonać drugą warstwę tynku renowacyjnego -całkowita grubość tynków renowacyjnych nie może być mniejsza niż 20mm.
- wyrównać powierzchnię tynków renowacyjnych przez poszpachlowanie
- odtworzyć polichromię wymalowań wewnętrznych stosując farby krzemianowe

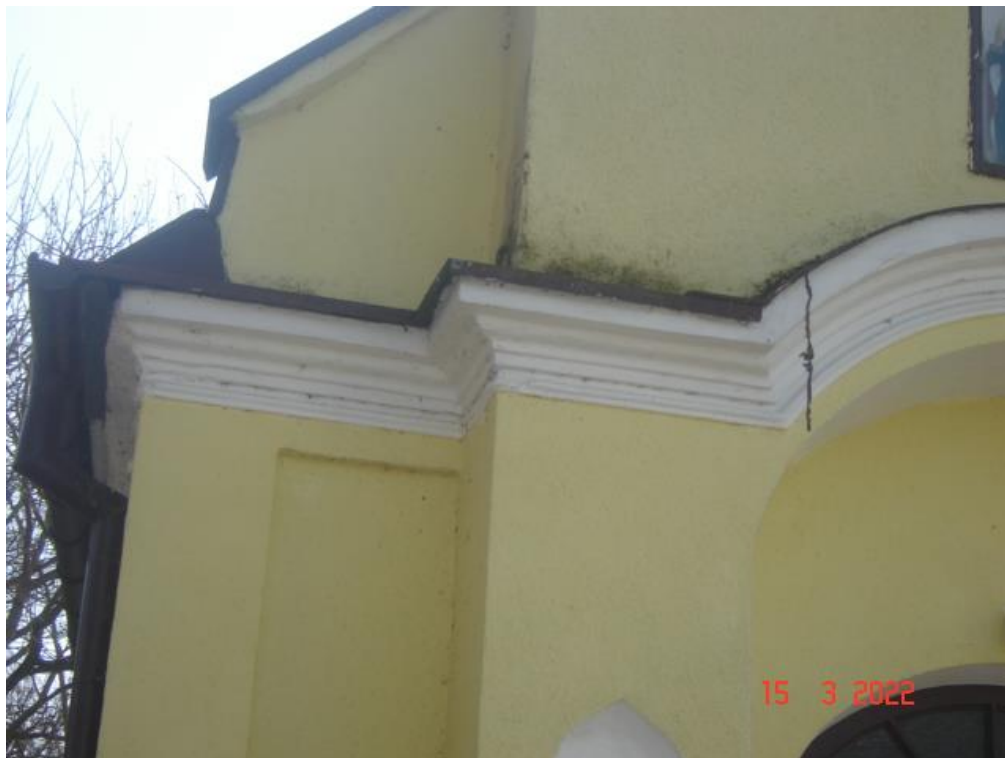
Obróbki blacharskie i pokrycie dachu wykonywane z blachy powlekanej posiadają miejscowe ubytki, nieszczelności i zniekształcenia. Dotyczy to obróbek podokienników, murów i rur spustowych. Rynny dachowe wykazują miejscowe nieszczelności na łączeniach oraz brak wyprofilowania spadków podłużnych.

Stan obróbek blacharskich

Należy dokonać wymiany wszystkich obróbek blacharskich oraz renowacji lub wymiany pokrycia dachowego.

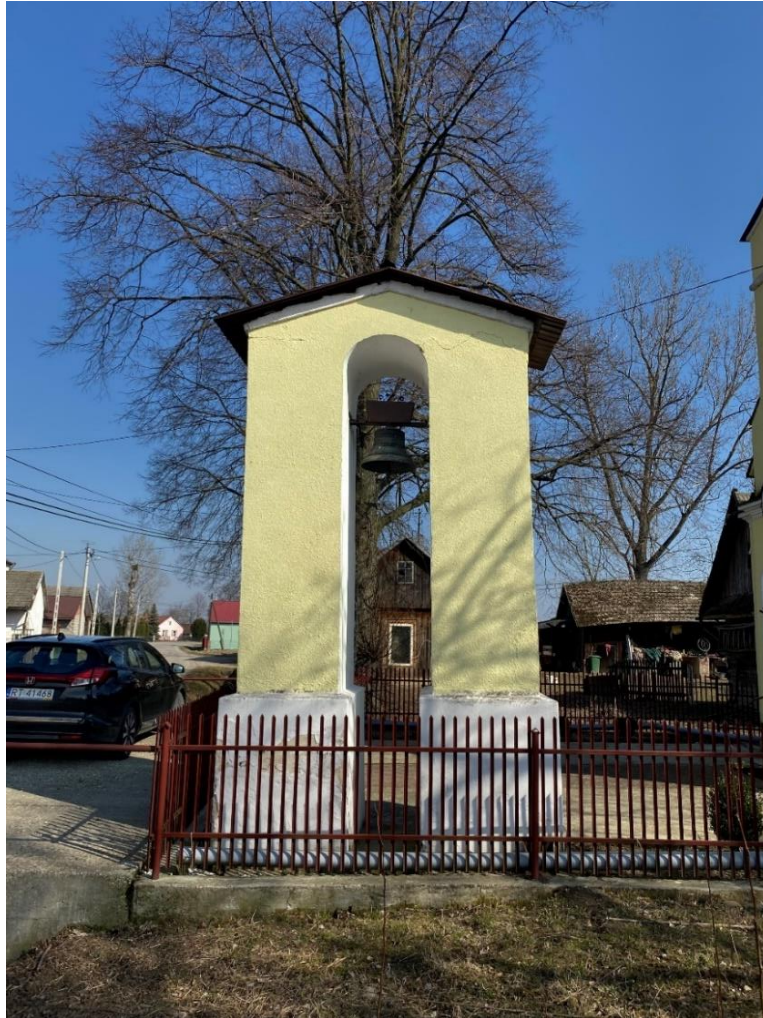
Konstrukcja dzwonnicy murowana posiada podobne uszkodzenia tynków i ścian jak budynek kaplicy. Należy wykonać prace renowacyjne opisane jak niżej:

5.1.2 Naprawa i zabezpieczenia ubytków w ścianach fundamentowych.

5.1.4 Wykonanie izolacji. Przepona pozioma.

5.1.5 Izolacja pionowa zewnętrznych ścian fundamentowych.

5.2.3 Naprawa powstałych uszkodzeń ścian nadziemna.

5.5.3 Renowacja tynków zewnętrznych
