ŻADUSZNIKI. WOJ. PODKARPACKIE.

KAPLICA Z 1898 roku.

MALOWIDŁA ŚCIENNE WNEŹRZA KAPLICY.
przełom XIX / XX wieku

PROGRAM PRAC KONSERWATORSKICH

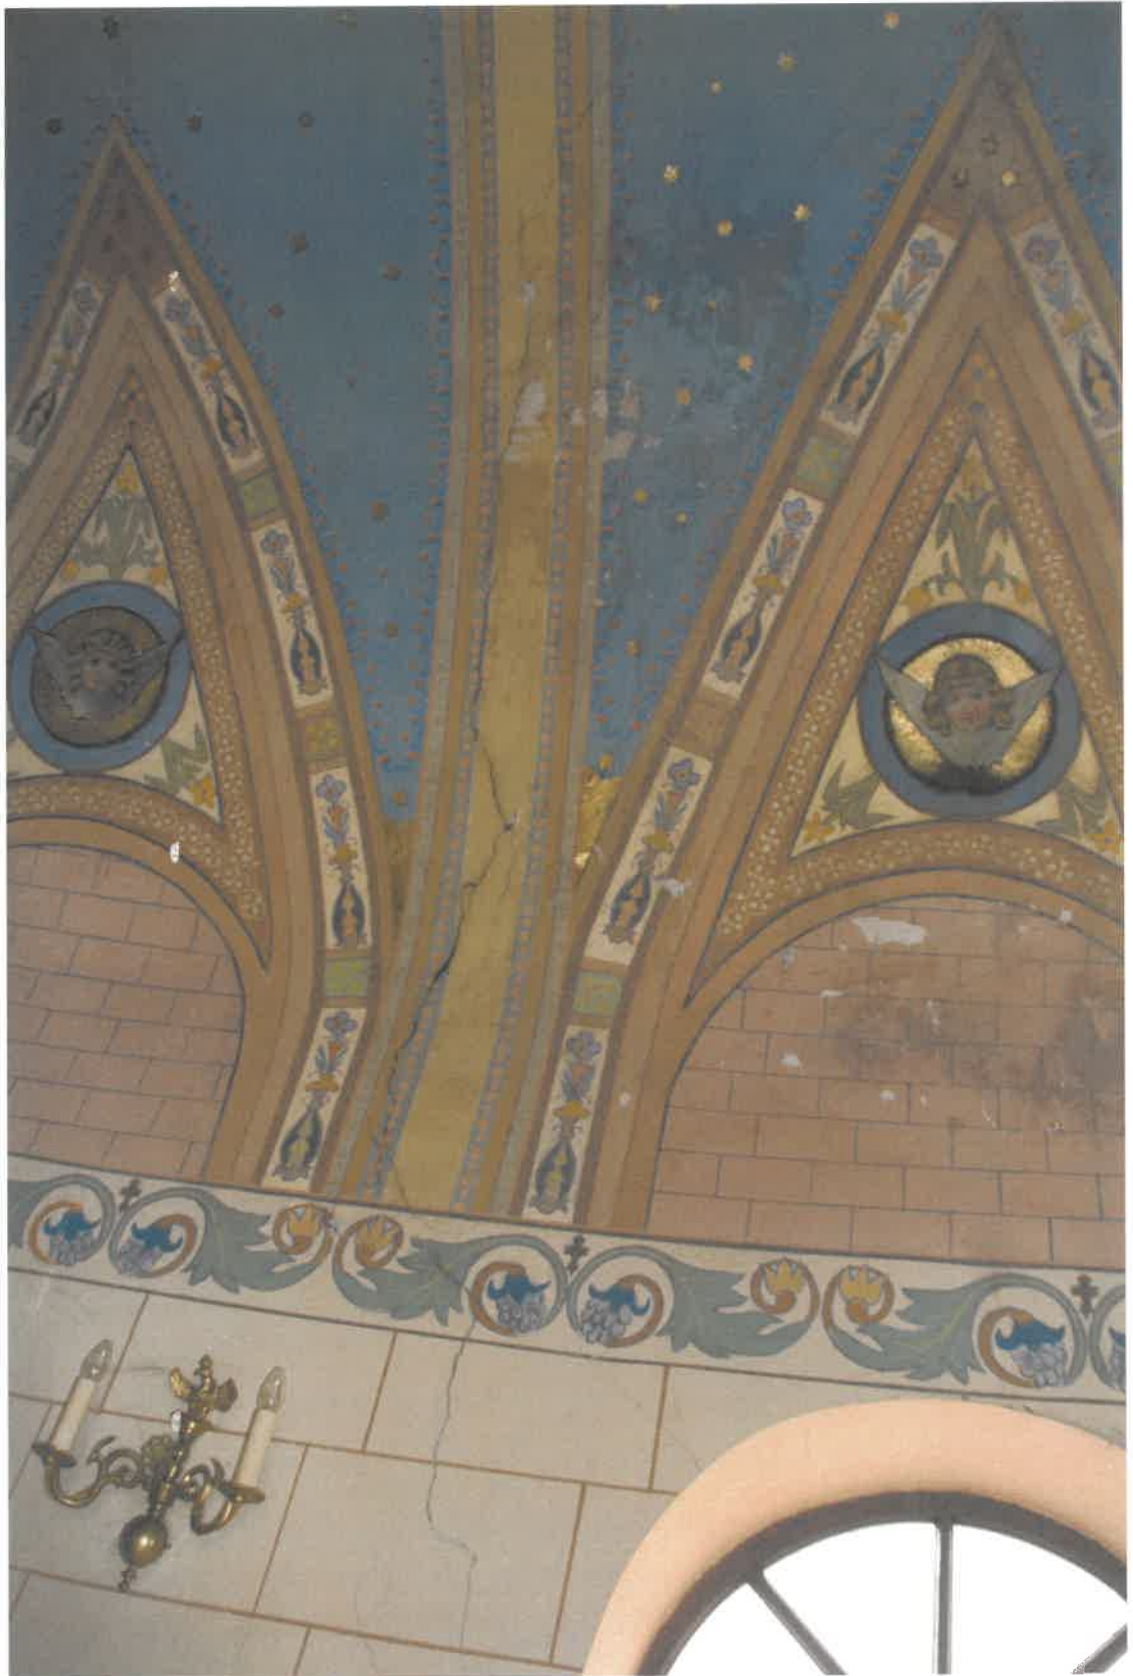
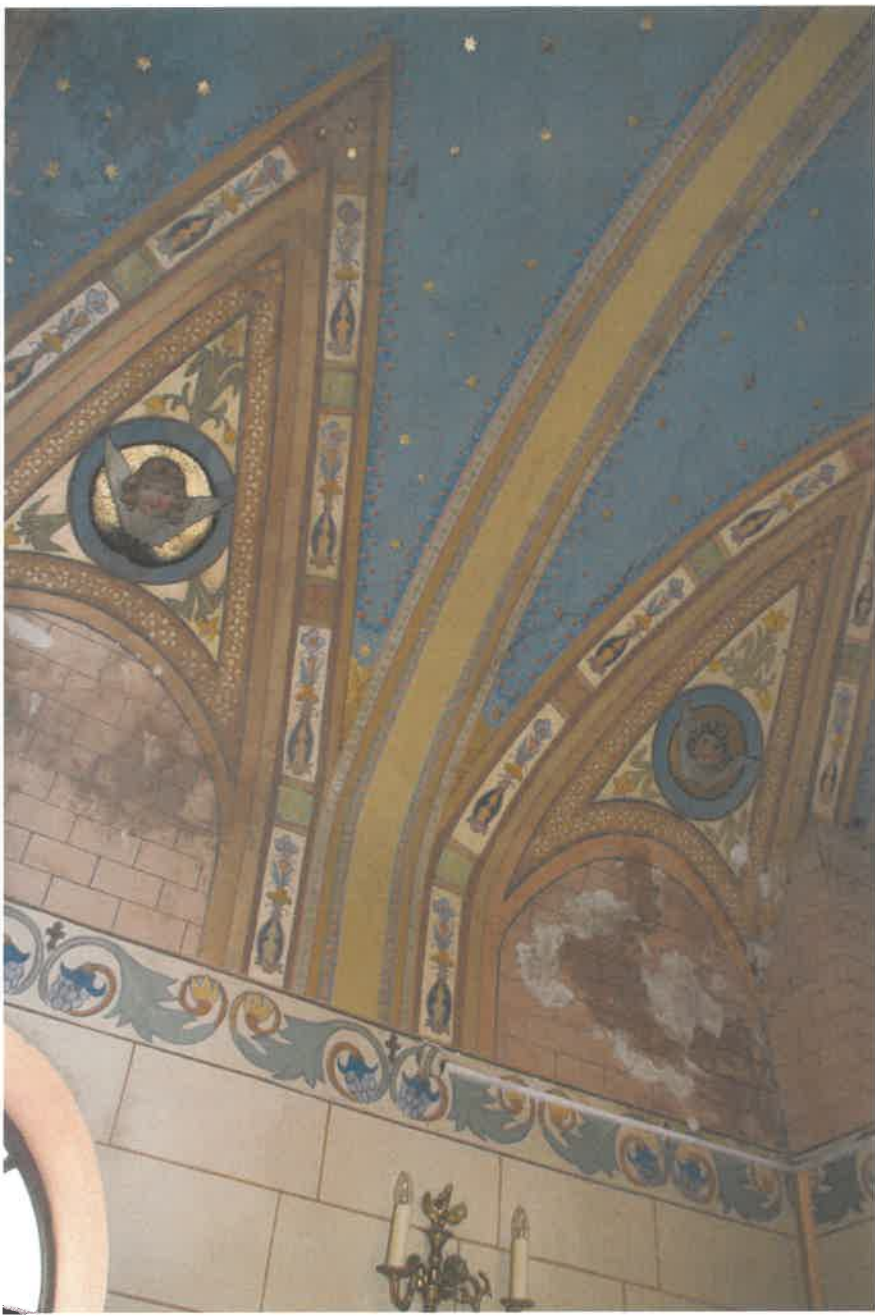
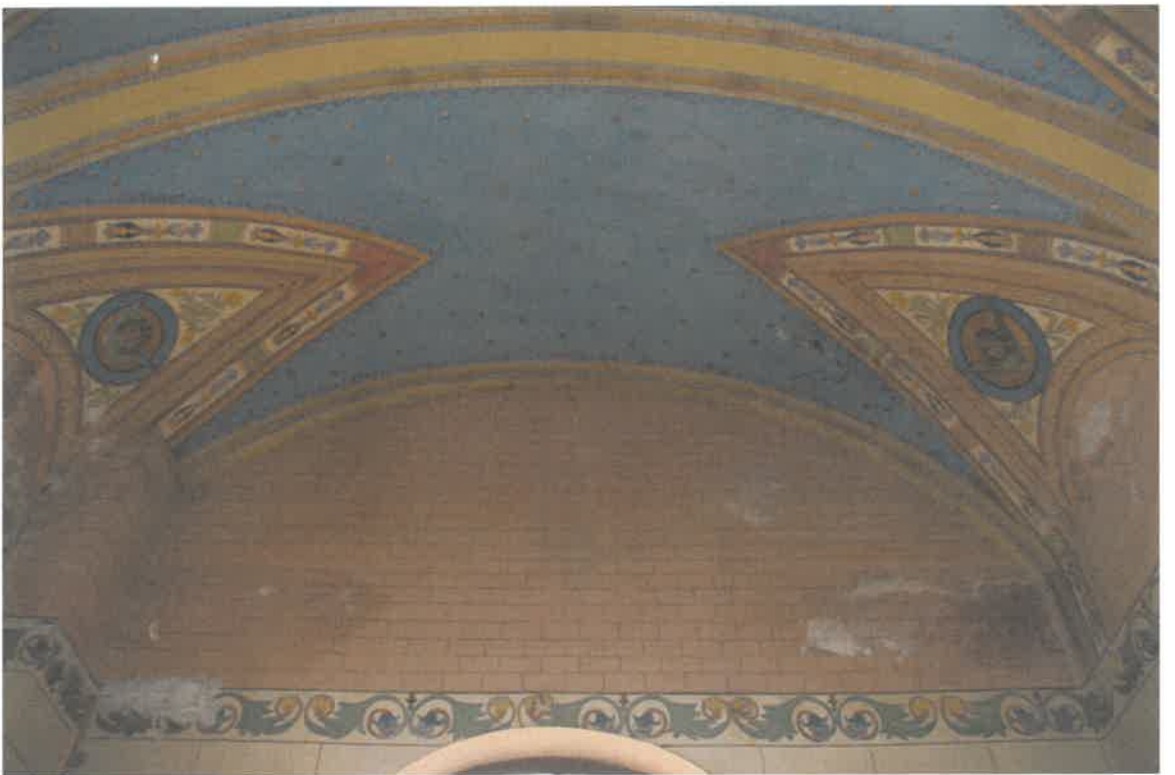
DOKUMENTACJA FOTOGRAFICZNA - przed konserwacją.

Wątek ścian pomimo dobrej techniki budowlanej jest miejscowo rozluźniony z licznymi pęknięciami powstałymi na skutek niestabilności budynku. Pęknięcia nasilają się na prawej stronie nawy, w okolicy połączenia ściany ze sklepieniem. Towarzyszą im ubytki gzymsu wieńczącego na ścianie elewacji oraz liczne ślady zalewania tynków na skutek nieuszczelności dachu. Dach został w ostatnim czasie wyremontowany. Konstrukcja ścian wymaga, zapewne, dodatkowych wzmocnień co zostanie określone w ekspertyzie architekta-konstruktora.

Zaprawy ścian są w stosunkowo dobrej kondycji. Jedynie, są lokalnie popękane i z rozspojeniami muru j.w. (ściana prawa przy połączeniu ze sklepieniem). Sklepienie posiada znacznie więcej uszkodzeń, pochodzących z okresowego zalewania na skutek ubytków w poszyciu dachu. Niemal w całej podstawie sklepienia widoczne są plamy, osypujące się i rozwarstwione zaprawy, z licznymi zasoleniami. Nasilają się znacznie po prawej stronie kaplicy. Towarzyszą im pęknięcia, powtarzające pęknięcia wątku. Zakres wtórnych uzupełnień nie jest widoczny ze względu na grubą warstwę przemaalowań.

Warstwa malarska wtórna pp. z lat osiemdziesiątych XX wieku, ze względu na rozkład spoiwa pod wpływem mikroorganizmów jest poszarzała i osypująca. Liczne przebarwienia powstały także na skutek zalewania wodą. Wszystko wskazuje, iż warstwa wtórna jest mocno uproszczona i schematyczna, malowana grubo i płasko. Złocenia wykonane wówczas szlagentem lokalnie poczerniały.

- zabezpieczenie foliami ołtarza
- usunięcie z wnętrza pozostałych elementów ruchomych
- postawienie rusztowań
- oczyszczenie powierzchni malarskiej z kurzu i powierzchniowych zabrudzeń;

- usunięcie wszystkich wtórnych nawarstwień w celu odsłonięcia pierwotnego malowidła, usunięcie metodą mechaniczną i chemiczną przy użyciu pary wodnej i ciepłej wody. Oczyszczenie powierzchni przy użyciu rozcieńzonego kwaśnego węglanu amonu i mieszaniny wody i alkoholu;

- wykonanie licznych odsoleń w partiach zalanych tynków;
- impregnacja miejscowa fragmentów osłabionych zapraw - Syton 30x, środek krzemorganiczny firmy Kremer, Niemcy;

- podklejenie fragmentów rozwarstwionych zapraw – Ledan TC 1 Plus i Ital B2 Leit 01, materiał na bazie wapna hydraulicznego firmy Kremer, Niemcy; w miejscach większych rozspojeniach z dodatkiem materiału włóknistego Emaco resto firma j.w.

- utrwalenie warstw malarskich - Paraloid B82 w etanolu, żywica akrylowa produkcji firma j.w.;
- uzupełnienie ubytków zapraw - zaprawą wapienno piaskową z niewielkim dodatkiem białego cementu oraz tradycyjnych wypełniaczy ułatwiających oddychanie muru i kumulujących resztki soli (węgiel drzewny i tłuczona cegła);

- retusze uzupełnień zapraw i pobiał (technologia i materiały j.w.)
- uzupełnienie warstw malarskich: metodą naśladowczą. Technologia-pigmenty proszkowe odporne na środowisko alkaliczne + po wykonanych próbach, do wyboru: Paraloid B 72 w acetonie, żywica syntetyczna produkcji Kremer Niemcy; lub kazeina wapienna firma Maimerii.
